ARTÍCULO TÉCNICO

REQUISITOS DE LOS REVESTIMIENTOS PROTECTORES DE LARGA DURABILIDAD Y SU EMPLEO EN ESTRUCTURAS DE HORMIGÓN

MARZO 2020 / VERSIÓN 1 / SIKA, S.A.U./BORJA JIMENEZ

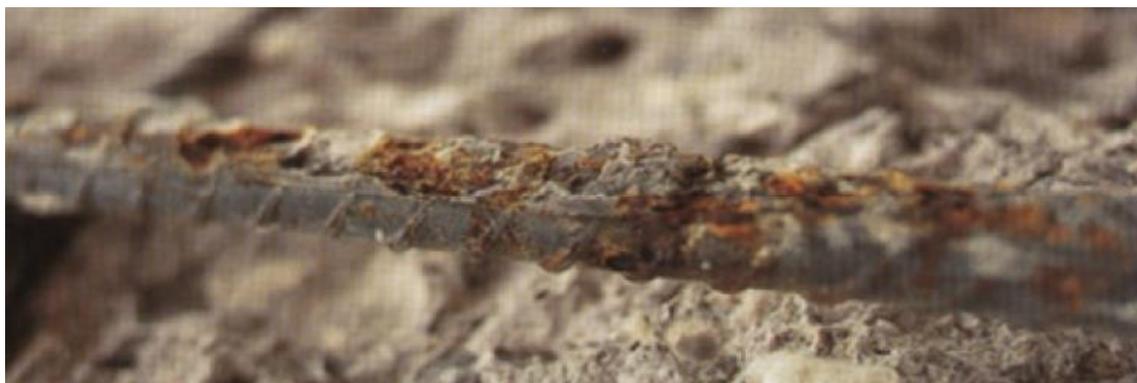
Figura nº 1: Picaduras típicas provocadas por la presencia de cloruros en el hormigón

La presencia de oxígeno, junto a cantidades suficientes de iones de cloruro disueltos en el agua presente en los poros del hormigón, produce la corrosión del acero incluso en condiciones altamente alcalinas. Esto genera picaduras de corrosión en puntos localizados de las armaduras en las que la capa pasiva original es ligeramente más débil, debido principalmente a la formación de sales de ácido clorhídrico.

Bajo ciertas condiciones, estas picaduras pueden crecer rápidamente y causar una importante pérdida de la sección transversal del acero, con las consiguientes implicaciones estructurales.

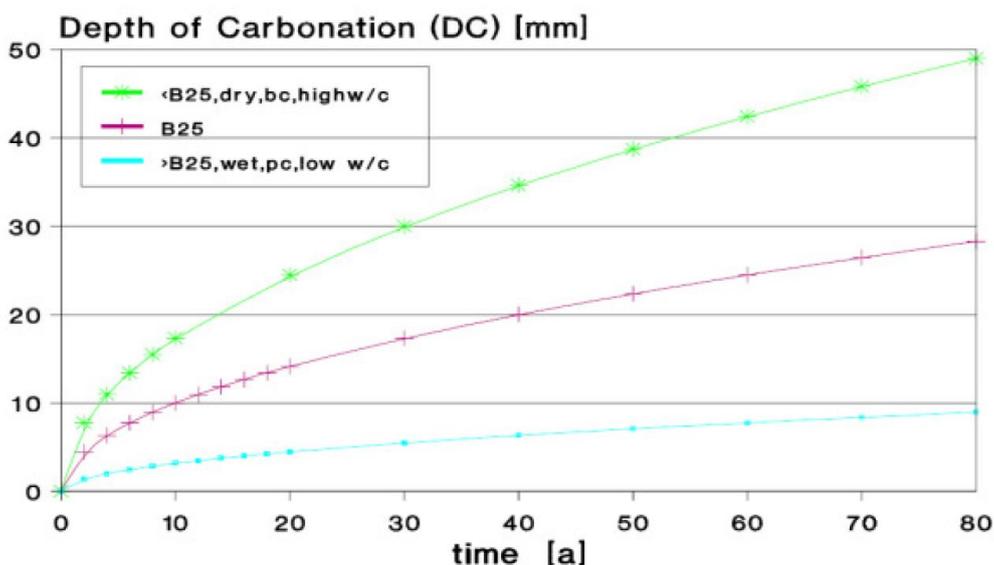
Figura nº 2: Comportamiento típico de la carbonatación en estructuras de hormigón [1]
Avance del frente de carbonatación en función del tiempo

Una de las consecuencias de la carbonatación es la reducción gradual del nivel del pH del hormigón, desde 13, valor original, hasta por debajo de valores en torno a 8-9, los cuales se alcanzan una vez una vez completada la reacción. El avance del frente de carbonatación, el cual indica la profundidad de penetración del dióxido de carbono y la consiguiente reducción de la alcalinidad que pasiva del acero, llega finalmente a las barras. En consecuencia, el acero pierde la protección original que le confería la alcalinidad del hormigón, dejándole desprotegido, por lo que la humedad y el oxígeno presentes en los poros del hormigón acaban generando la corrosión de las armaduras, cuyo carácter expansivo genera la fisuración del hormigón de recubrimiento, dejando en ocasiones las armaduras vistas.

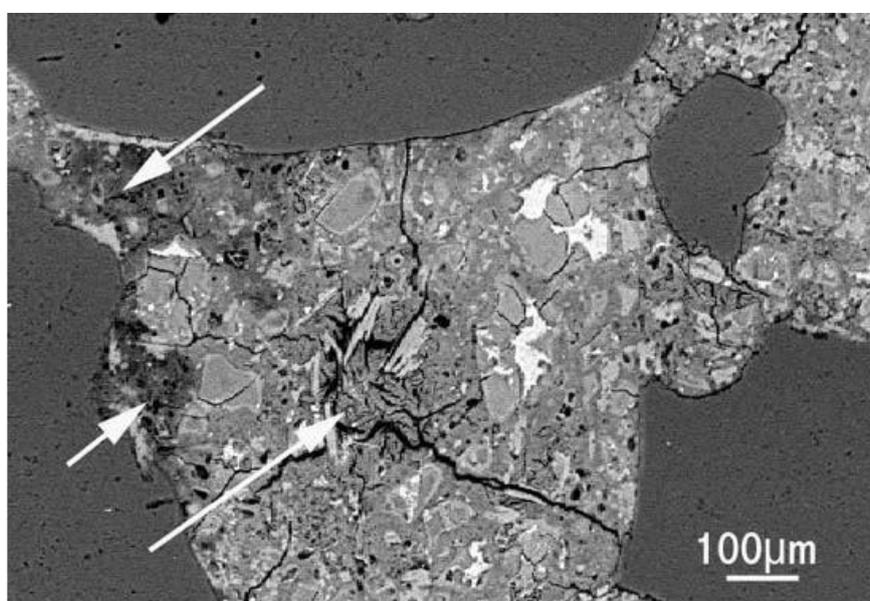
Figura nº 3: Imagen a través de microscopio electrónico de barrido del ataque de sulfato en el hormigón. La etringita (véase la flecha) ha reemplazado parte del hidrato de silicato de calcio en la pasta de cemento; las zonas más oscuras de la pasta han sido parcialmente descalcificadas [2]

La aparición de daños en el hormigón debido a los sulfatos tienen su origen en la reacción de éstos, bien cuando se produce el acceso de nuevos sulfatos procedentes del medio que rodea a la estructura, o bien cuando se liberan de forma tardía, por ejemplo, por el empleo de árido contaminado con yeso. Este fenómeno suele ser llamado *Formación de Etringita Retardada*, y se produce de forma heterogénea y mucho más tarde (tras meses o incluso años). Estas reacciones expansivas también pueden producir fisuración, desconchones, etc, así como una pérdida de capacidad estructural, ya que se producen dentro de la matriz del hormigón endurecido. En la figura 3 se muestra un ejemplo de ataque por la presencia de sulfatos.

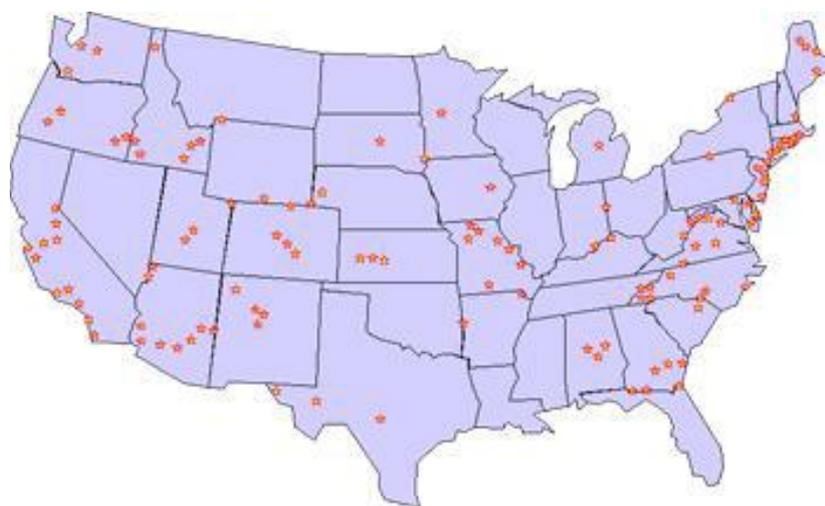
**Figura nº 4: Casos notificados de reacción álcali-árido en los Estados Unidos
(Fuente: Administración Federal de Carreteras)**

En la primera etapa, el álcali proviene principalmente del cemento, que migra dentro de la trama de poros del hormigón y entra en contacto con los agregados reactivos, dando como resultado un gel de silicato alcalino. Posteriormente, en una segunda etapa, este gel de silicato reacciona aún más con la cal presente en la matriz del hormigón, dando lugar a un segundo gel, bastante más complejo, y con mayor capacidad de absorber humedad, lo que genera un incremento de volumen. El resultado es la aparición de unos esfuerzos que generan la expansión de la zona de hormigón afectada, dando lugar a una fisuración característica en la estructura de hormigón. A continuación, se muestra un mapa de Estados Unidos, en el que se localizan las estructuras diagnosticadas con este aspecto, a fecha de emisión del presente documento, obtenido de la Administración General de Carreteras.

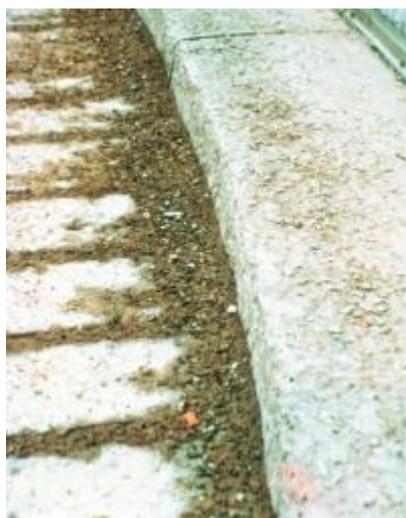
Figura nº5: Ejemplo típico de daño debido a la acción del hielo – deshielo junto con sales fundentes

Los principales síntomas son la formación de escamas en la superficie del hormigón y el incremento de volumen diferencial aparente de parte o del total de la estructura, junto con la aparición de fisuras. En casos extremos, la estructura puede quedar completamente dañada, como se muestra en la figura 5.

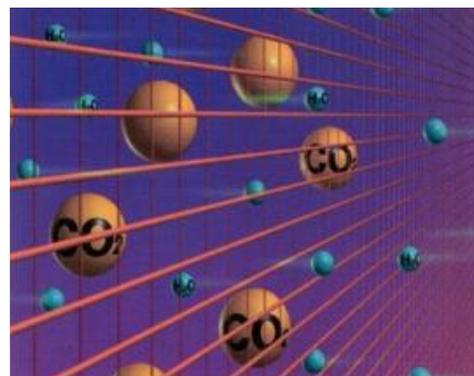
Fig 6: Las moléculas de CO₂ son bloqueadas por la capa protectora mientras que las moléculas de menor tamaño, las de vapor de agua, pueden migrar libremente dejando respirar al soporte

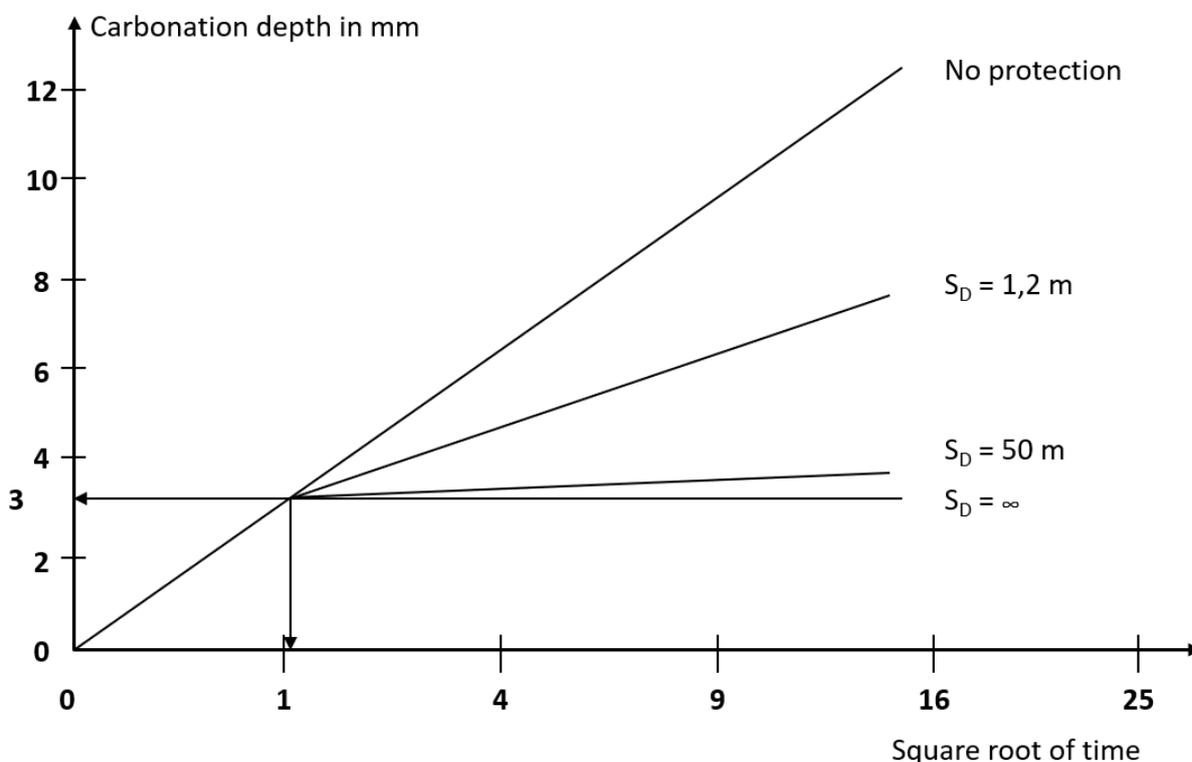
Figura nº 7: Evolución de la carbonatación en función del tiempo, empleando y sin emplear protección frente a carbonatación

Análisis aparte merece la protección frente a la carbonatación. La norma EN 1504-2 exige para tal fin que los revestimientos proporcionen una protección de un espesor de aire equivalente (SD) de al menos 50 metros. La lógica de este valor se explica gráficamente utilizando la Fig. 7[1].

Observando la progresión típica de la carbonatación, un hormigón de 25 MPa presentaría una carbonatación de 3 mm de profundidad tras un año. En el caso de no llevar a cabo ninguna acción preventiva ($S_D = 0$ m), es esperable una carbonatación lineal en función del tiempo. En ese caso, el coeficiente de resistencia a la carbonatación de este hormigón corresponde a: $\mu_{CO_2} = 200$.

En consecuencia, dicho hormigón carbonatado tiene una resistencia a la difusión de $SD = 3 \text{ mm} \times 200 = 600 \text{ mm} = 0,6 \text{ m}$. Si, por ejemplo, se aplicara una capa uniforme de un revestimiento protector sobre la superficie del hormigón al año de haber ejecutado la estructura, si se quisiera duplicar hasta $SD = 1,2 \text{ m}$, entonces la velocidad de carbonatación se reduciría a la mitad.

Si en su lugar se aplicara un revestimiento que alcanzara el umbral EN 1504-2 ($SD = 50 \text{ m}$), la profundidad de carbonatación se reduciría a un nivel muy cercano al que se obtendría si se lograra una detención completa del proceso de carbonatación ($SD = \infty$). Esto demuestra claramente que un revestimiento puede considerarse como una buena barrera de carbonatación si su espesor de nivel de aire equivalente de difusión es igual a $SD = 50 \text{ m}$ [4-5].

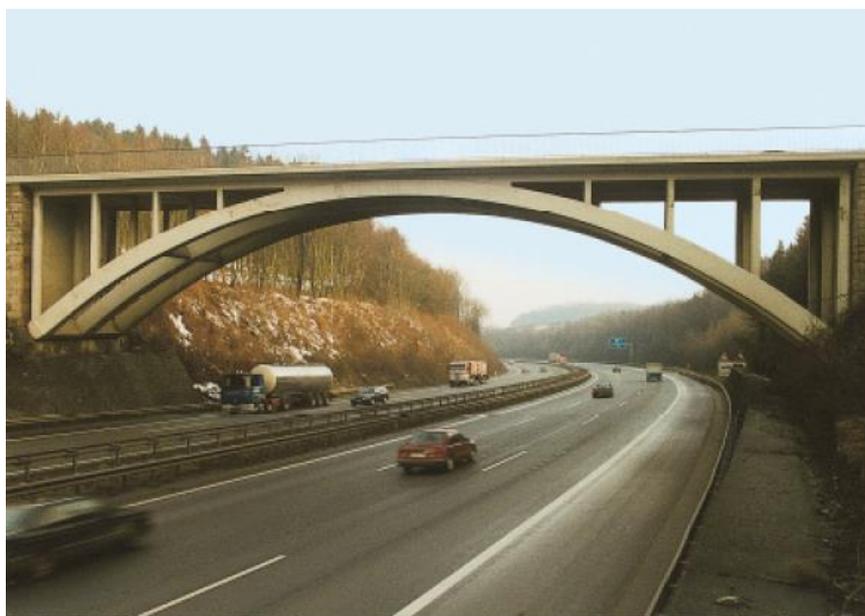
Figura nº8: Imagen de la estructura durante la inspección realizada en 1997

15 años más tarde, se realizó un estudio independiente para evaluar las condiciones del puente. Aunque visualmente el aspecto era bueno, se observaron defectos superficiales que indicaban que la protección del hormigón no se mantenía en las condiciones originales en algunas áreas localizadas.

Los técnicos que realizaron el estudio en 1997 llegaron a la conclusión de que, en lo que respecta al puente de la autopista de Låmershagen, el sistema de reparación y protección que se utilizó era adecuado en su diseño y ha demostrado su eficacia a largo plazo. Sin embargo, el estado de las reparaciones era insatisfactorio después de 15 años.

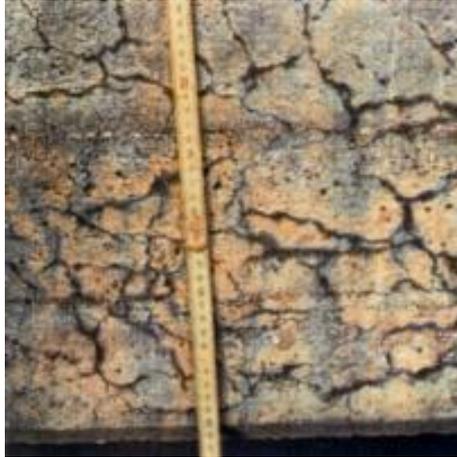
Fig 9: Imagen de la fisuración provocada por la reacción árido - álcali

En dos grandes autopistas, la M60 y la M61, las autoridades viales danesas seleccionaron cinco puentes y caracterizaron sus daños para su estudio, reparación y protección. El Grupo de Trabajo reunió todos los datos de la construcción original relativos a los puentes. El contenido de humedad del hormigón se midió in situ. Se determinó que las fisuras de los puentes tenían su origen en una combinación de la fisuración inicial por contracción, junto con fisuras posteriores debido a la reacción árido - álcali. Se determinó previamente mediante análisis realizados por un laboratorio externo que el origen se encontraba en el empleo de áridos reactivos (véase la figura 9).

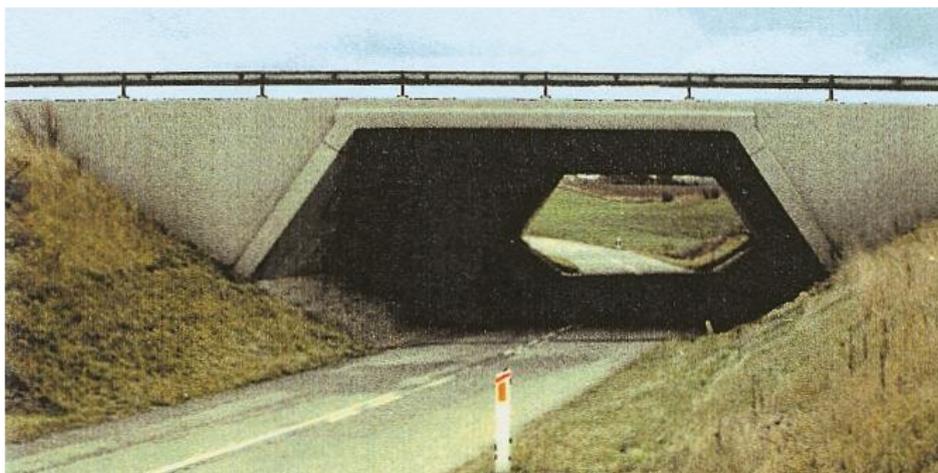
Fig 10: Imagen de una de las estructuras en 1994

En 1994 las autoridades viales hicieron una nueva inspección de seguimiento de su investigación original de 1988 (véase la figura 10). La conclusión fue que el sistema de reparación y protección seleccionado había mantenido todas las propiedades deseadas después de más de 10 años de servicio y citan "probablemente funcionará durante mucho más tiempo".

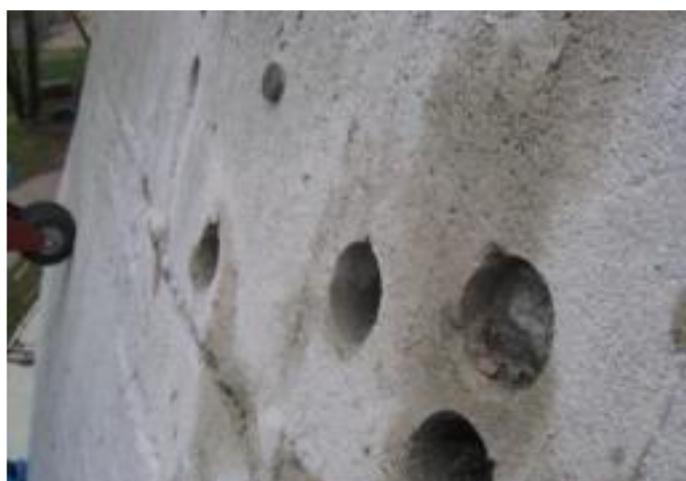
Figura nº 11: Imagen del hormigón durante los ensayos realizados, en 2008

En 2008, el Instituto de Investigación de Varsovia realizó un análisis exhaustivo de los revestimientos de dos torres de refrigeración. La conclusión de la investigación fue que *"las propiedades de rendimiento técnico de los sistemas de revestimiento de epoxi y siloxano/metacrilato, sometidos a las agresivas condiciones de exposición de las torres de refrigeración de la central eléctrica, no se han deteriorado ni siquiera después de 16 años de servicio. Todos los sistemas de revestimiento probados siguen proporcionando protección contra el agua y la penetración de la condensación, la penetración del vapor de agua (o permitir la difusión según corresponda). También presentan una elevada resistencia a la difusión del dióxido de carbono. Su rendimiento como barrera protectora sigue cumpliendo o superando los requisitos de EN 1504-2."*
